## Utlåtande

Brf Fåran 1

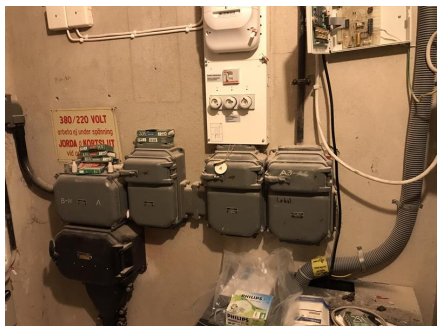
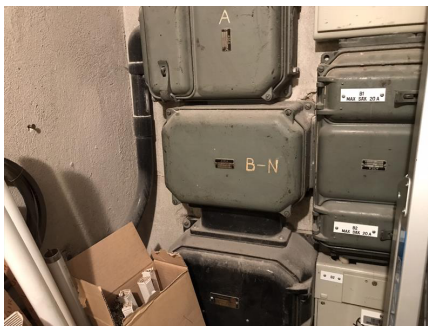
Inkommande elservis samt centraler är enligt bedömning från husets byggår. Stigarledningarna ser dock ut att vara utbytta då det har bilats i taket och gjutits igen. Årtal för detta saknas både i föreningens information samt i den gamla underhållsplanen. I planen läggs en post för utbyte av elcentraler i närtid och en för stigarledningar längre fram i tiden. Det konstaterades att även trådningen i källare är från byggåret, vilket potentiellt kan utgöra en brandrisk då dessa ledningar är isolerade med tyg (se bild längre ned i utlåtandet). Genomgång av elinstallationer i allmänna utrymmen ligger därför som en samlad post i planen.

Avser samtliga äldre gruppcentraler i elrum.

63 EI EI, fastighetscentraler, byte 2 st 45 000 kr 90 000 kr

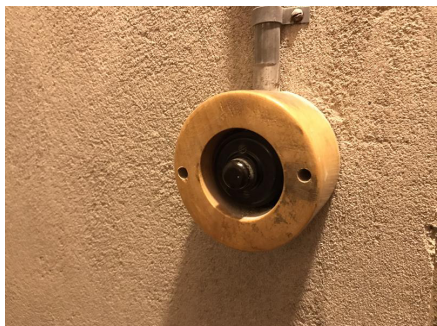
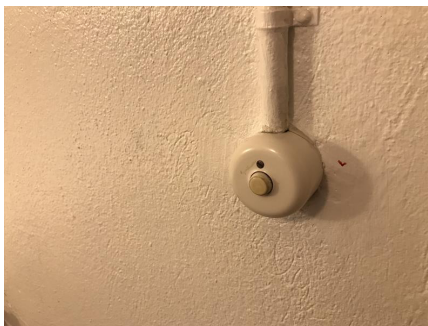
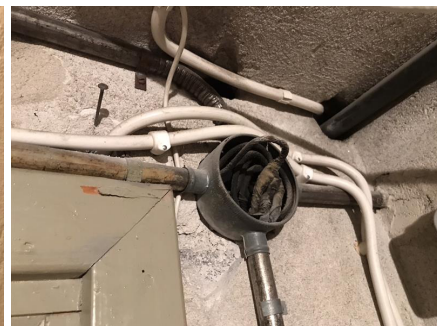
Avser omträdning i befintliga rör, ej utanpåliggande installationer. Omfattning är uppskattad.

63 EI EI, omträdning i allmänna utrymmen 1 omgång 60 000 kr 60 000 kr

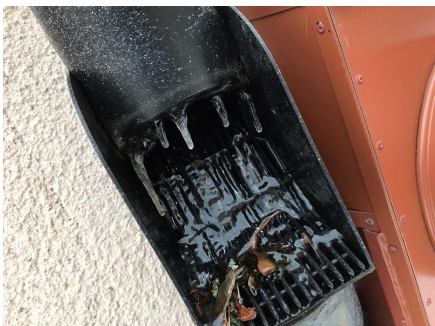
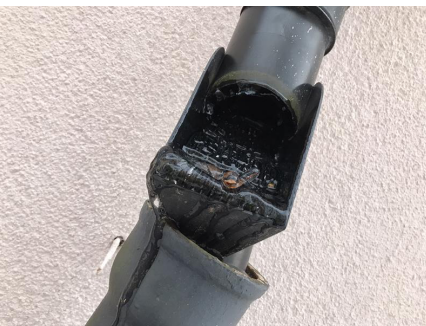
Efter byte av stuprör rekommenderas det att installera värmekabel i stuprören för att undvika isbildning. Det finns tecken idag på att is har sprängt upp falsen på stuprören, vilket leder till att regnvatten stänker utanför.

Installeras efter byte av stuprör för att förhindra isbildning.

| | | Antal | å-pris | Budgeterad kostnad (exkl. moms) |
|---|---|---|---|---|
| 63 EI | EI, värmekabel i stuprör | 66 meter | 500 kr | 33 000 kr |

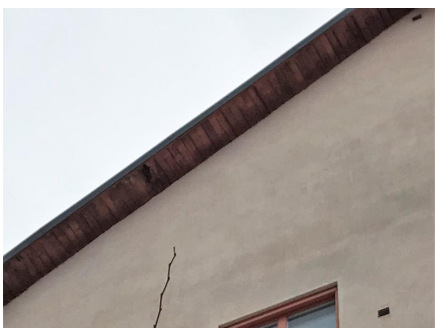
Husen har sadeltak med täckning av betongpannor på papp och läkt. Enligt föreningen är utförandet från 2001. Teknisk livslängd på utförandet är ca 40 år. Burspråken är täckta med falsad plåt. Även fotrännor är av plåt. Dessa har rikligt med flagad färg, vilket påpekades redan 2014 när föreningens förra underhållsplan upprättades. Uppgift saknas om när utförandet är ifrån, men slutsatsen är att man troligtvis inte gjorde något åt plåtar vid takomläggningen 2001. Detta i kombination med fuktindikationer i takfoten gör att en omläggning av plåtdelar rekommenderas tillsammans med målning av takfot och utbyte av rötskadat virke. Då dessa arbeten kräver en byggställning och denna utgör en betydande kostnad rekommenderas det vidare att samordna åtgärderna med fasadrenovering som även det är en prioriterad åtgärd.

Avser fotplåtar och burspråk. Se mer info i utlåtandet.

Inklusive en viss del trälagningar.

| | | Antal | å-pris | Budgeterad kostnad (exkl. moms) |
|---|---|---|---|---|
| 26 Tak, utvändigt | Takplåt, omläggning | 80 kvm | 3 500 kr | 280 000 kr |

| 27 Enheter på tak | Takfot, målning/renovering | 146 lpm | 500 kr | 73 000 kr |

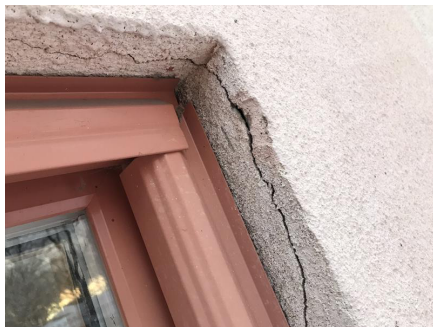
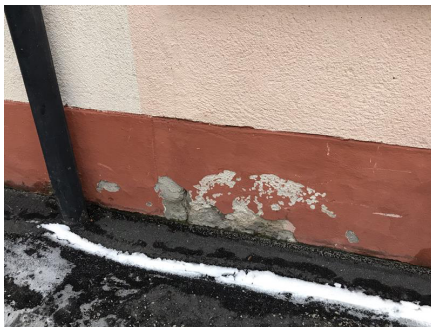
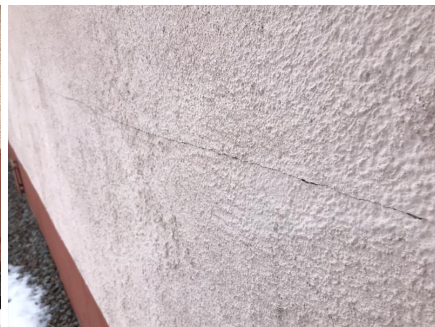
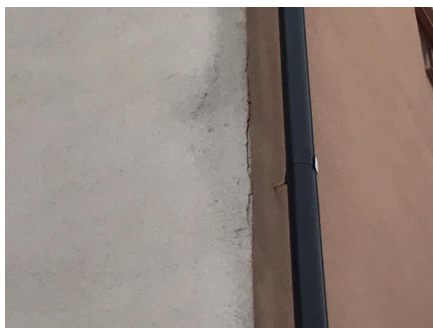
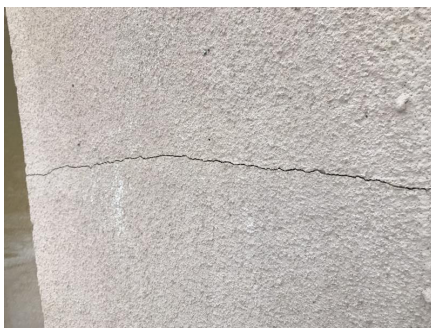
Husen har putsade fasader. Utförandeår är okänt. Den tekniska livslängden brukar anges till ca 40 år. Vid besöket kunde det konstateras rikligt med sprickor i putsen. Vid knackning konstaterades stora områden med "bomputs", dvs att putsen har släppts från husets stomme. Detta kan leda till att stora sjok lossnar och faller ned. Fasaden runt balkongerna renoverades i samband med balkongerna 2012. Vid skarven mellan lagningarna och den gamla putsen ser man på sina ställen att den nya putsen har armerats med ett nät. Detta gör att putsen får bättre fäste i stommen och man undviker på så sätt bomputs. Det rekommenderas att man omgående planerar för en fasadrenovering. Åtgärden i planen åsyftar en total nedknackning av befintlig puts med undantag för de renoverade ytorna kring balkonger. Då det krävs en byggställning för fasadarbeten rekommenderas det vidare att samordna detta med målning/renovering av takfoten samt omläggning av de delar av taken som är täckta med plåt (burspråk och fotrännor). Vid fasadrenovering kan man passa på att tilläggsisolera fasaderna då behovet verkar finnas enligt föreningen. Detta får dock betraktas som en investering och inte planerat underhåll och är därför inte upptaget inom planen.

Avser båda husen.

Fasad, omputsning

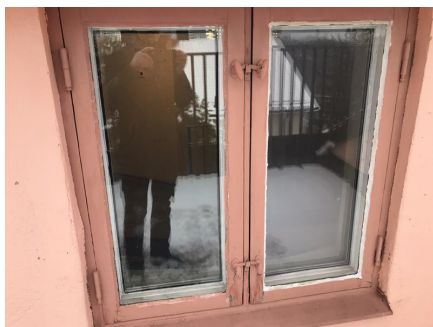
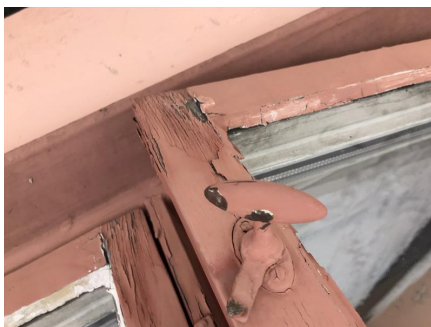
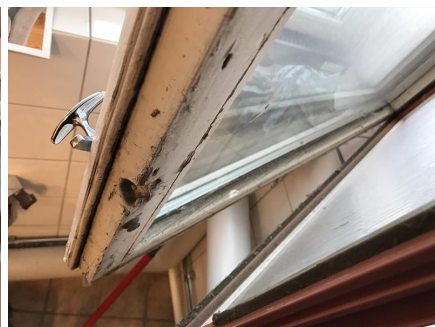
Fönster är kopplade bågar med innerbåge av trä och ytterbåge av aluminium. Ytterbågarna byttes 2002 då även karmar kläddes in i aluminium. Innerbågarna förseddes med en isolerruta. Då aluminium i regel saknar målningsbehov är det inte mycket underhåll på fönstren. Däremot finns det önskemål och synpunkter inom föreningen på innerbågarna. De synade fönstren har innerbågar som är i sämre skick. Om man ska byta fönsterkarmar är det oundvikligt att fasadputsen kring karmarna blir skadad. Detta kan man komma runt med så kallade insticks-moduler. Detta innebär att man monterar en ny fönsterkarm innanför den gamla. Nackdelen med denna lösning är att glasytan blir mindre och att det lätt ser klumpigt ut med tjockare karmar. I samband med fasadrenovering är det ett gyllene tillfälle att samtidigt byta fönster om man har behov av det. Då innebär det inget merjobb med lagningar av puts och man har ställningar uppe vilket underlättar fönsterbyte väldigt. Detta sammantaget gör att ett fönsterbyte läggs in i planen nästa år.

I samband med fasadrenovering.

Fönster, byte

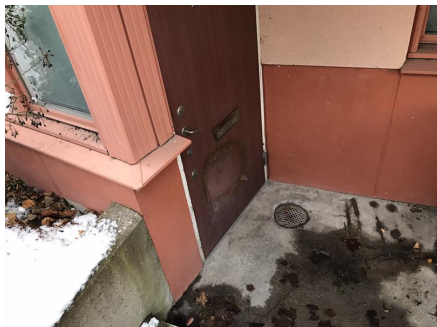
Avser hyresförråd i hus 16 med entré från gatan. Befintlig dörr bytes till ståldörr i samband med fasad/fönsterarbeten.

| ● 25 Dörrar/Portar,<br>Utvändigt | Entrédörr exteriört förråd, byte | 1 st | 8 000 kr | 8 000 kr |

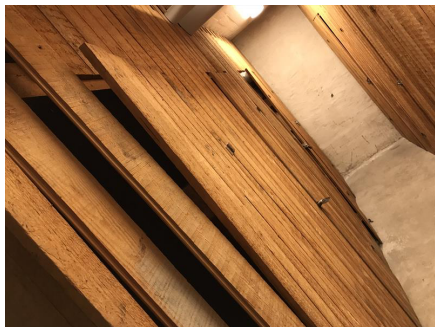
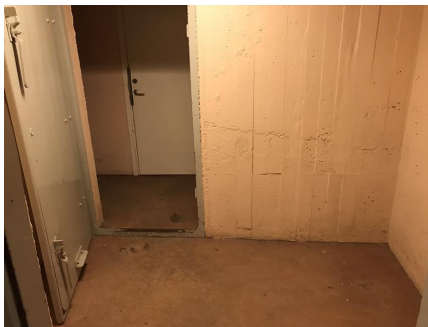
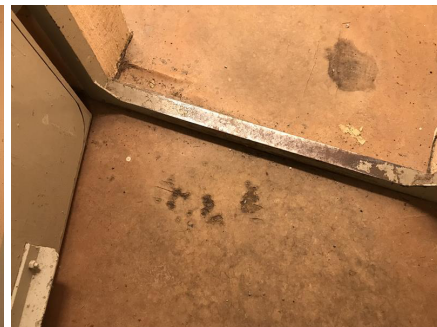
Tvättstugan har klinkergolv och halvkaklade väggar. Målning av väggarnas övre del samt tak ligger i planen liksom byte av maskiner. Källarutrymmena har till största del omålade betonggolv och målade väggar. I passagen innanför cykelrummen ligger det ett linoleumgolv som har passerat bäst-före datum. I planen ligger en samlad post för uppförskning av källarutrymmen. Den avser målning av tidigare målade ytskikt samt utbyte/bortrivning av linoleummattan. Lägenhetsförråden är av trä och i rätt så dåligt skick. Utbyte av dessa till moderna gallerburar av Throax-typ skulle öka säkerheten, minska brandrisk samt höja trivseln för de boende.

Avser en samlad uppräskning av ytskikt i källare.

| ● 30 Invändigt<br>sammansatt | Källare, renovering ytskikt | 300 kvm | 500 kr | 150 000 kr |

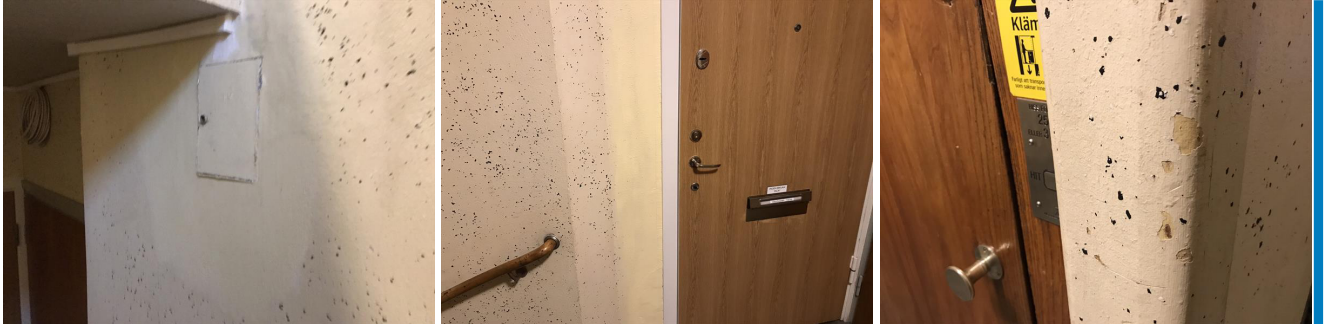
Trapphusen har marmorgolv och målade väggar samt tak. Det saknas information om när den trapphusen senast målades, men skicket är sådant att en ny målningsomgång planeras inom 2-3 år. Golven har inget direkt planerat underhåll förutom löpande polering och städning.

Okänt när senaste målningen utfördes.

● **30 Invändigt sammansatt** Trapphus, målning 10 plan 30 000 kr 300 000 kr

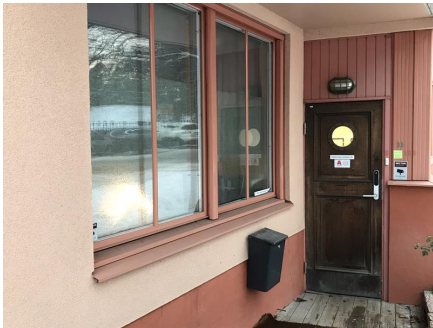
Entrépartierna består av enkeldörrar i ek med sido- och överljus. Då portarna ligger indragna i huslivet är de relativt skyddade från väder och vind. Portarna är dock enligt uppgift otäta och skeva och går ofta inte igen ordentligt vid stängning. En större renovering på verkstad rekommenderas därför. Åtgärden avser riktning av ramen, träbyte där det är nödvändigt, byte av gångjärn, låskistor och andra mekaniska delar för att få portarna att öppna och stänga som de ska. Därefter ligger återkommande slipning och lack i planen med ett intervall på ca 10 år. Källardörren i hus 16 har utvändigt foder som bör bytas. Den andra saknar foder. Annars är även dessa dörrar relativt skyddade och bör inte ha något omfattande underhållsbehov förutom regelbunden slipning/lack. Det finns två ytterligare ytterdörrar till lokaler. Den i hus nr 16 har flagad lack och ser inte rolig ut. Byte till en ståldörr rekommenderas i samband med fasadarbeten. Den andra lokaldörren är betsad och i bättre skick. Underhåll planeras samtidigt som övriga portar/ytterdörrar.

Avser lokal i hus 14.

● **25 Dörrar/Portar, Utvändigt** Entrédörr lokal, slipning/bets/lack 1 st 4 000 kr 4 000 kr

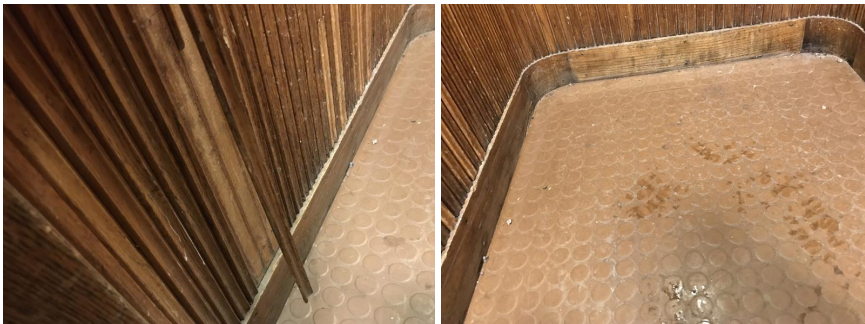
De båda hissarna renoverades 2002 med nya maskiner och styrning. Hisskorgarna är enligt bedömning original med sinuspanel på väggar och en grov plastmatta. Panelen är sliten och behöver slipas samt lackas. Det saknas även några panelribbor i den ena hissen. Renovering av detta ligger i planen.

Avser byte av skadad panel, slipning och lack samt byte av golv.

● **71 Hissar** Hiss, renovering av hisskorgar 2 st 20 000 kr 40 000 kr

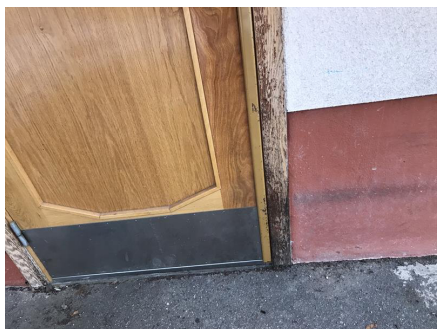
Källardörren i hus 16 har utvändigt foder som bör bytas. Den andra saknar foder.

| ● 25 Dörrar/Portar, Utvändigt | Källardörrar, renovering | 2 st | 3 000 kr | 6 000 kr |
